# COMMUNE MIXTE DE PLATEAU DE DIESSE

## Plan d'aménagement local

Analyse des surfaces d'assolement (SDA)

Mandat 18N055 – Version 001 du 25 août 2022

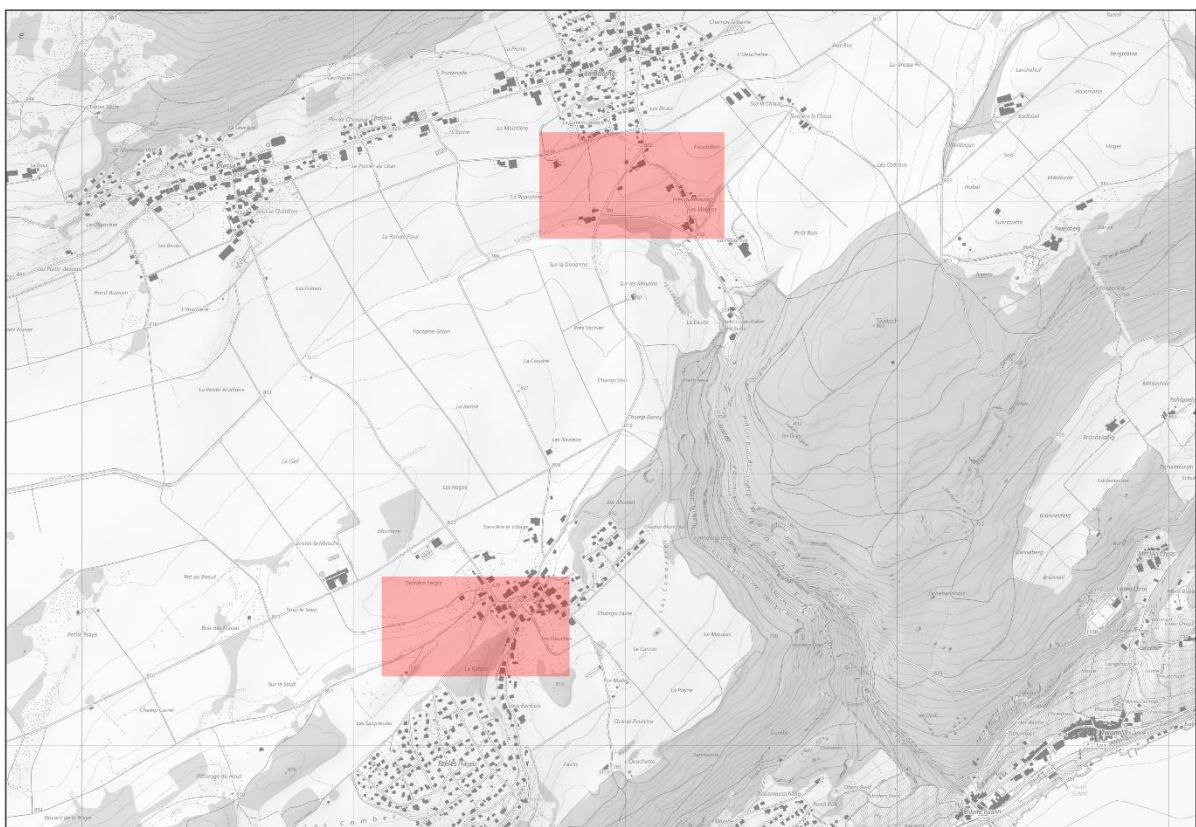
Figure 1 : Secteurs concernés par l'étude pédologique (Fond : carte nationale au 1 :10000).

Pour cela, le bureau *RWB Berne SA* a été mandaté afin de réaliser l'étude pédologique pour définir l'état actuel des parcelles concernées par les modifications de zone et les mesures de compensation prévues sous l'angle des surfaces d'assolement. Pour cela, en concertation avec l'autorité cantonale, une fouille pédologique et trois sondages à la tarière sont réalisés sur chaque partie de parcelle concernée. Il s'agit des parcelles n°2333 et 2230 du Plateau de Diesse et la parcelle 2171 de la commune de Prêles (Figure 1).

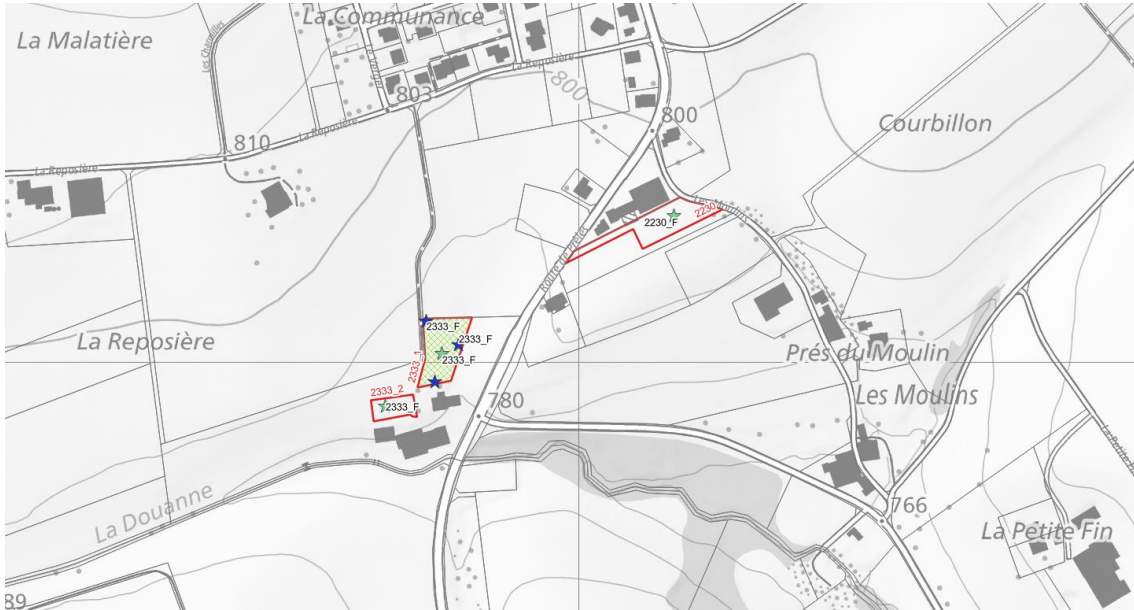
Figure 2 : Parcelle n°2333 et 2230 sur la commune du Plateau de Diesse. Les étoiles correspondent au profils (vert) et aux tarières (bleu) (Fond : carte nationale au 1 :10000).

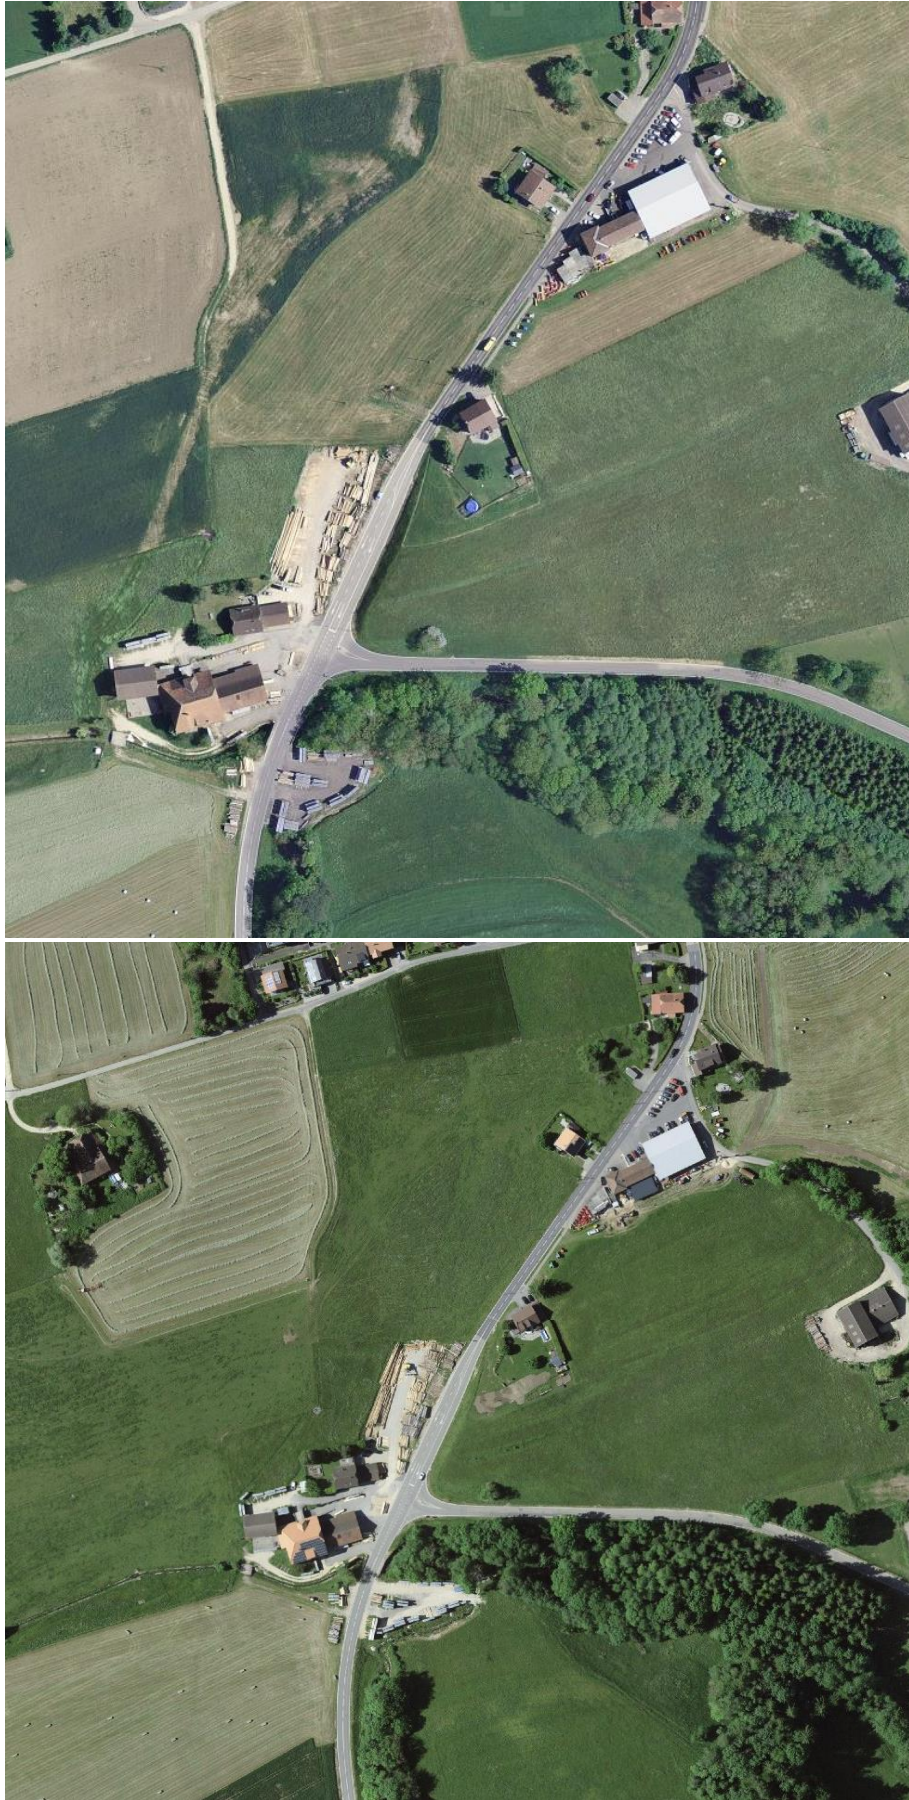
Figure 7 : Situation en 2014 et situation actuelle (2020).

Les cartes historiques démontrent une occupation du site de la scierie dès les années 1864. Le développement progressif des activités de la scierie sont bien visibles (construction de nouveaux bâtiments, mise en place de surface de stockage). Sur les photographies aériennes, une forte activité est décelée entre les années 1951 et 1968, vraisemblablement pour la mise en place d'un réseau de drainage et de conduites. Une nouvelle conduite a été posée entre 2011 et 2014 en travers de la parcelle 2333.

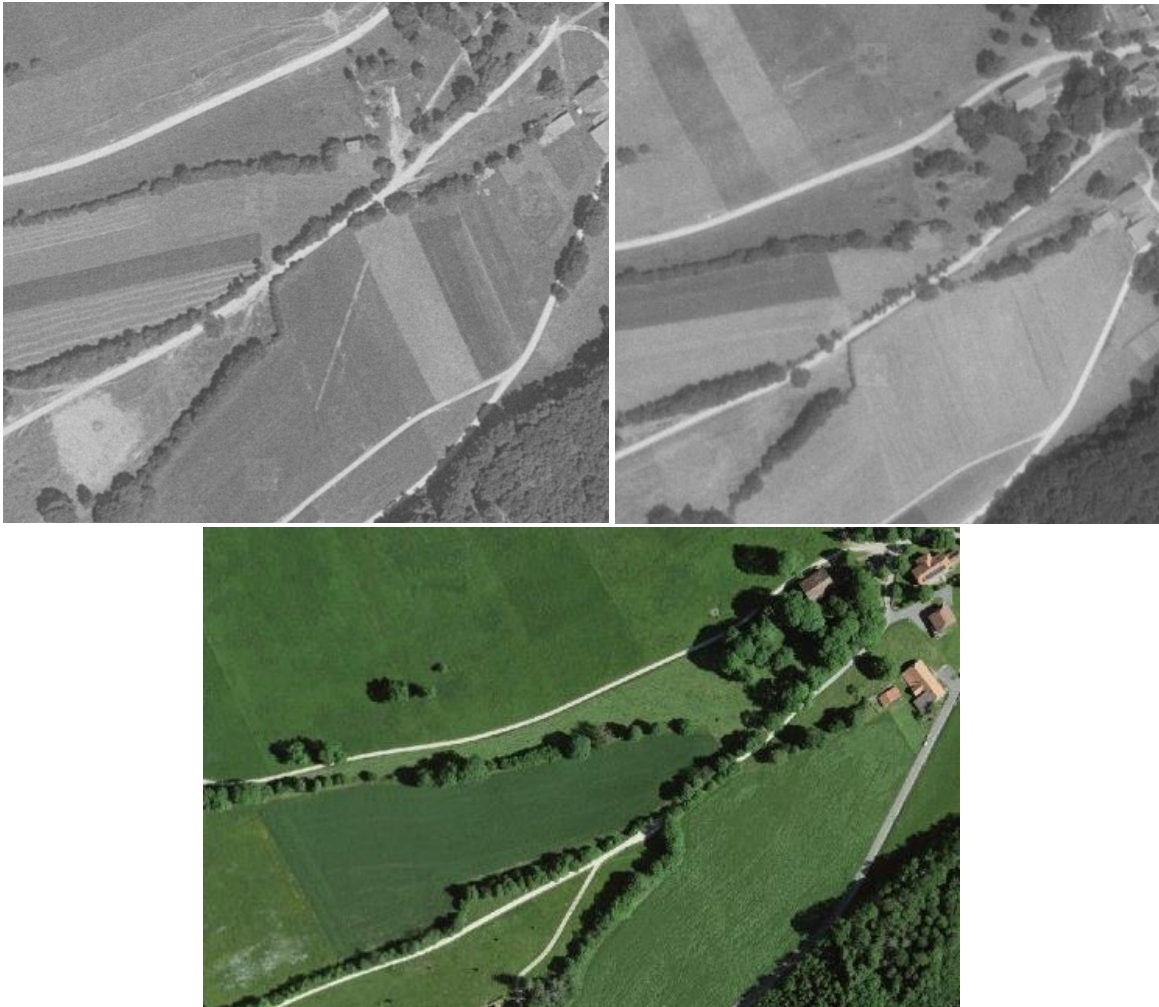
Figure 8 : Photographies aérienne de la parcelle de Prêles entre 1936 et 1976

La parcelle de Prêles ne montre aucune trace d'activité humaine hormis la rotation culturale habituelle, tant sur les cartes historiques que les photographies aériennes.

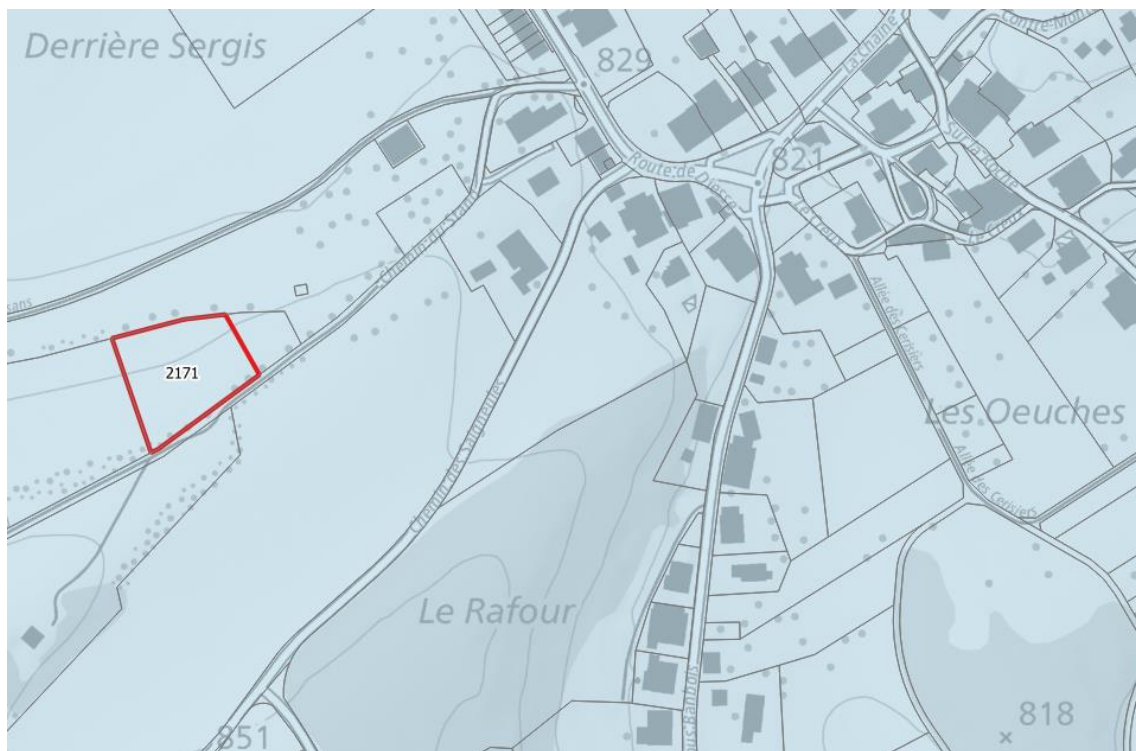
Figure 9 : Extrait de la carte des aptitudes climatiques pour l'agriculture avec les emprises considérées (map.geo.admin.ch).

Selon la carte des aptitudes climatiques pour l'agriculture en Suisse au 1 : 200'000, les parcelles concernées sont situées dans les classes d'aptitudes C1-4 en bleu ciel et D1-4 en bleu foncé (Figure 9).

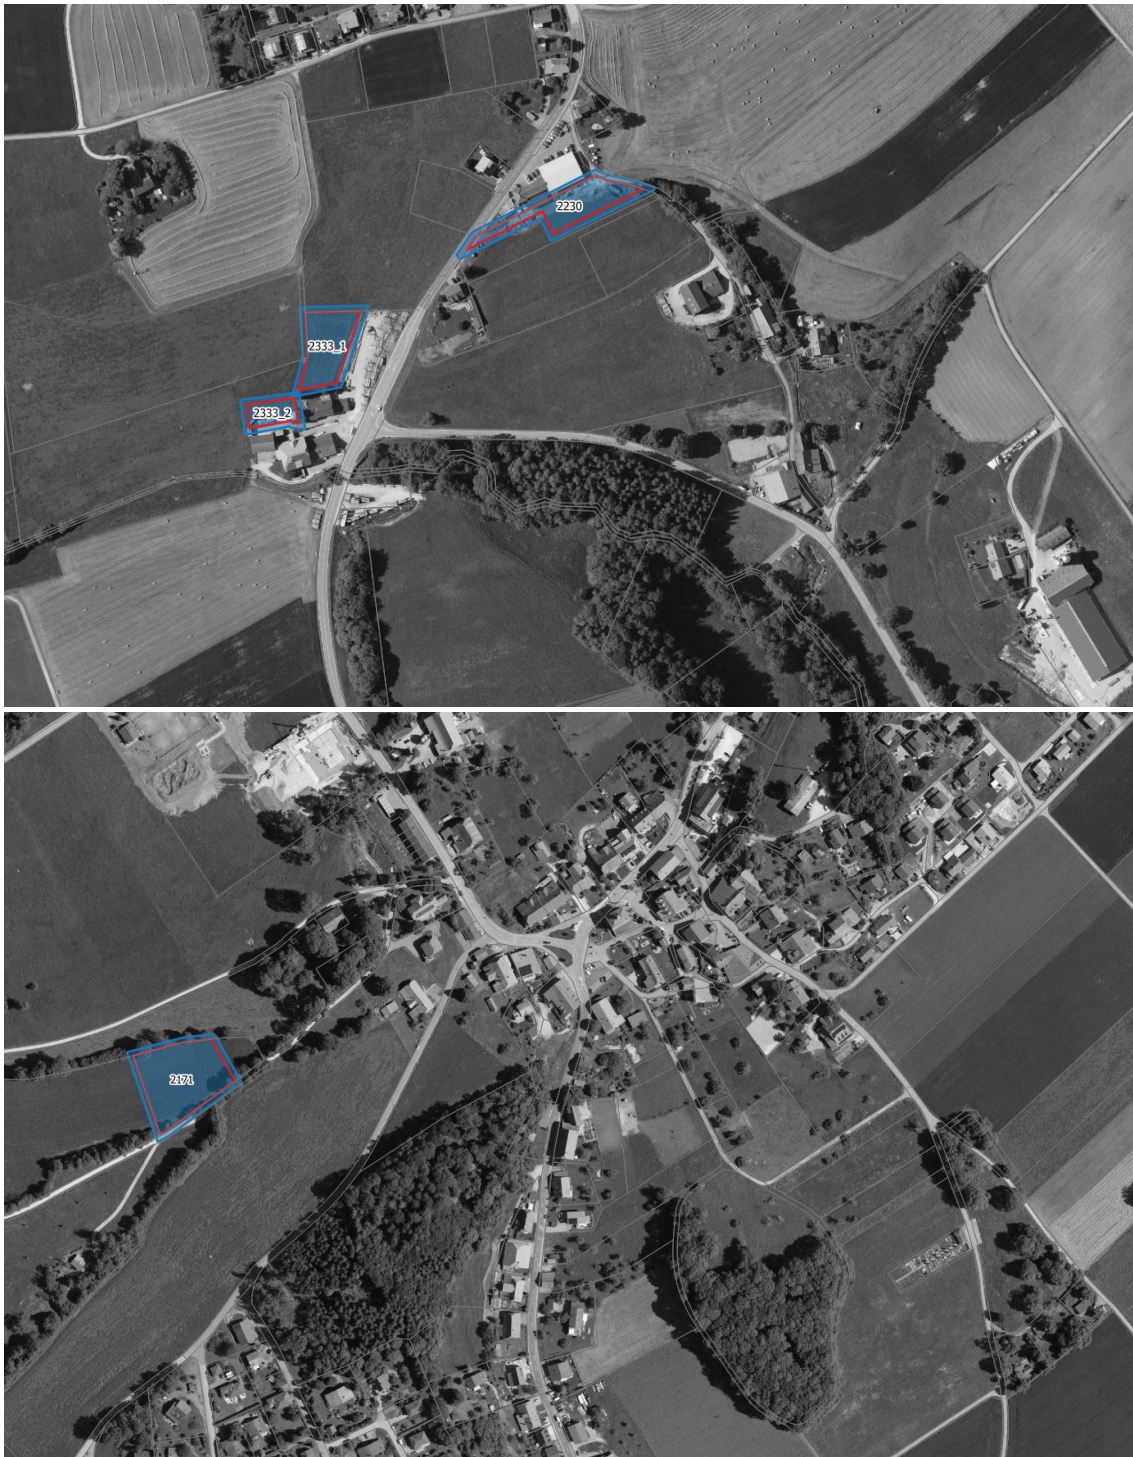
Figure 12 : Distance minimum à 4m du bâti sur les emprises investiguées.

Hormis pour les parcelles déjà classées en SDA (2230 et 2333\_2), la distance d'au minimum 4 m au bâti est respecté (Figure 12).

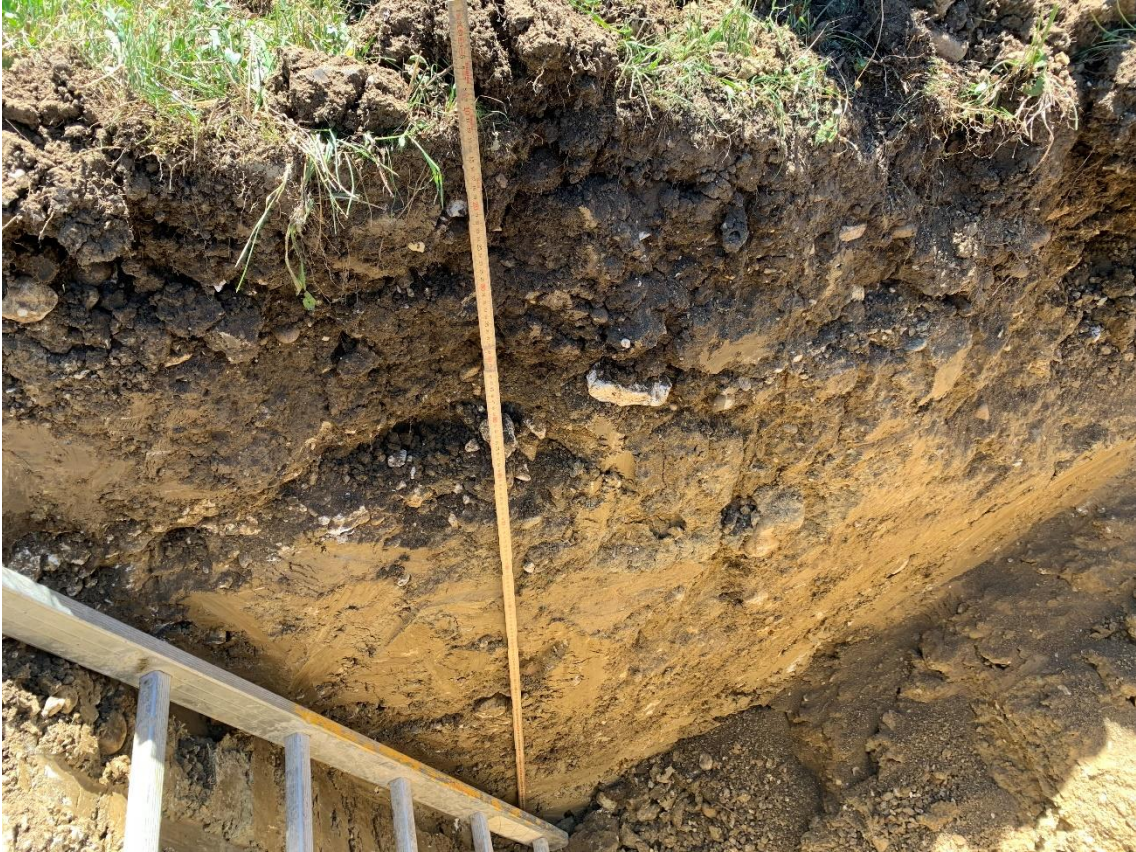
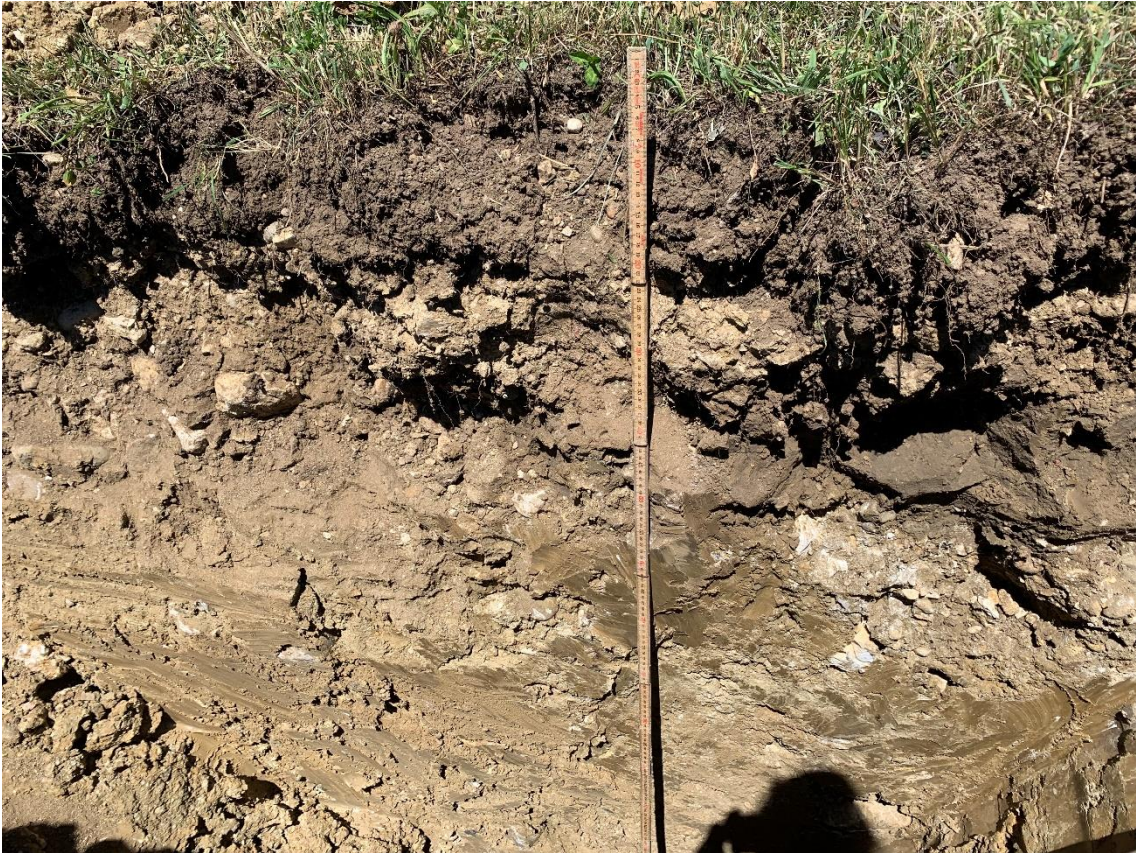
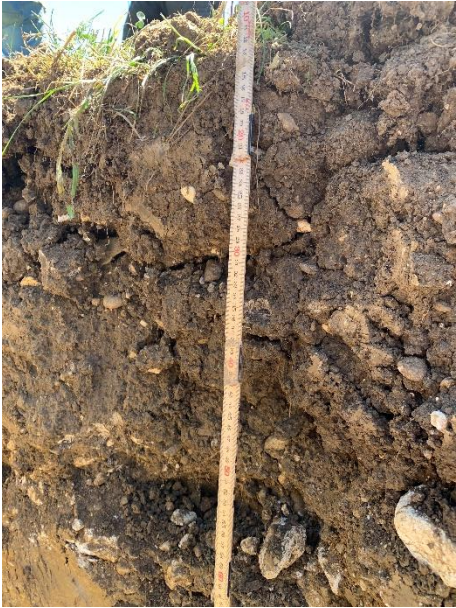
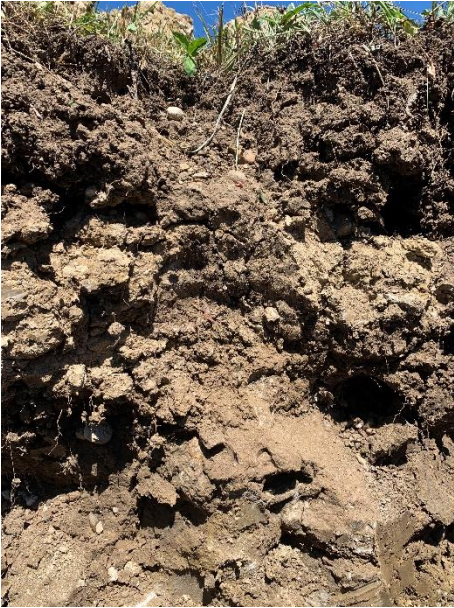
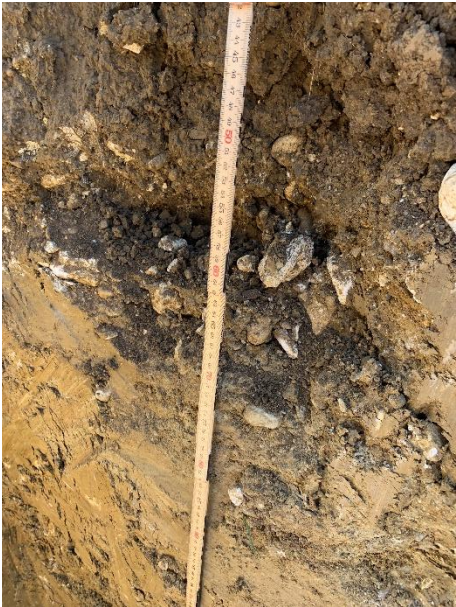
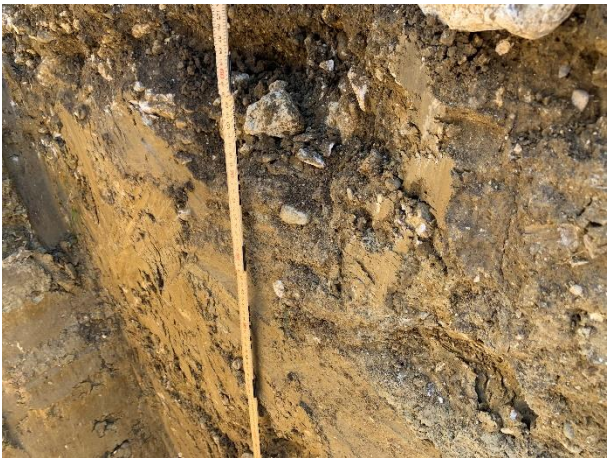
# Fouille 2333\_F2

Remarques		Désignation du sol								
Utilisation agricole de la parcelle, parcourue pas de nombreuses conduites wire		Sol brun calcique		Type de sol	16	B	1352	17		
				Sous-type	I1,KE,13				18	
				Pierrosité	19	4			20	
				Texture de la terre fine	21	4	5			22
				Groupe du régime hydrique					C	23
				Profondeur utile	cm	61	3			24
		Pente	25	10 %	Forme du terrain		d	26

Relevé du profil													
Horizon		Croquis du profil	Structure	Matière org. %	Argile %	Silt %	Sable %	Graviers (0.2-5) Vol. %	Pierres (>5cm) Vol. %	Carbonat CaCO <sub>3</sub> %	pH CaCl <sub>2</sub>	Couleur (Munsell)	Echantillons / remarques
N°	Profondeur												
	0												
	10	A	polyédrique auracins				sables limoneux	10	/	1	5	2,54 4/4	
	20	B <sub>1</sub>	polyédrique				sables limoneux	10	/	4	6	2,54 4/4	
	40	B <sub>2</sub>	structure macsa dure polyédrique				sables limoneux	30	30	4	7	2,54 6/4	sq. calcaire etatolite en mélange
	70						limons sableux argileux leg. humide						
	90	C <sub>ap</sub>	coléopt. plastique parfois prismatique					40	30	4	7	2,54 6/4	
	100							40	30	4	7	2,54 6/4	
	120												
	140												
	160												
	180												
	190

- surmontant un horizon B bien défini variant entre 30 et 50 cm d'épaisseur, polyédrique parfois particulière (2230\_F), montrant une variation granulométrique (sablo-limoneux, parfois plus limoneux, parfois plus argileux par bancs), avec une faible proportion de squelette mixte (calcaire et cristallin) faiblement compacté en raison des constituants fins, sans trace d'oxydoréduction. Un second horizon Bt est parfois décrit présentant une grande similarité avec l'horizon B supérieur mais une proportion en argiles légèrement plus importante et une structure devenant plus massive et cohérente (2333\_F2, 2171\_F).

- sur un horizon C, essentiellement massif et cohérent, compact, constitué d'alternance de sables, de limons fins et de lits plus argileux, avec un squelette mixte (calcaire et cristallin) assez important et parfois des traces d'hydromorphie (taches de rouilles, marmorisation), notamment pour les profils 2333\_F1, 2333\_F2 et 2171\_F.
